# 特种设备事故调查报告

## 上海鋆宸机械设备有限公司 “4.29” 叉车一般事故调查报告

“4.29” 叉车一般事故调查组

二〇二五年六月二十七日

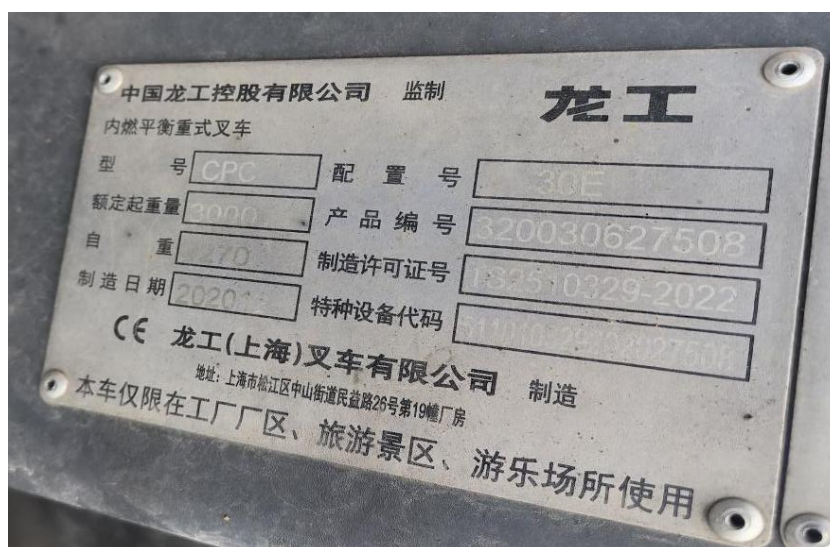
图一 叉车铭牌

使用单位：璆宸公司，使用地点：嘉定区嘉定区江桥镇曹安公路 3798 弄 38 号沪太园区内，车辆牌号：沪 S05216，设备代码：51103101162021060110，制造单位名称：龙工（上海）叉车有限公司，制造日期：2020 年 12 月，产品型号：CPC，结构型式：内燃平衡重式叉车，产品编号：320030627508，发动机编号：BL120023287，额定起重量：3000kg，自重：4270kg，

最大运行速度：15km/h,燃料种类：柴油，驱动：4\*2，传动方式：机械传动。该设备于2023年11月8日由上海市青浦区特种设备监督检验所检验合格，下次定期检验日期：2025年11月。

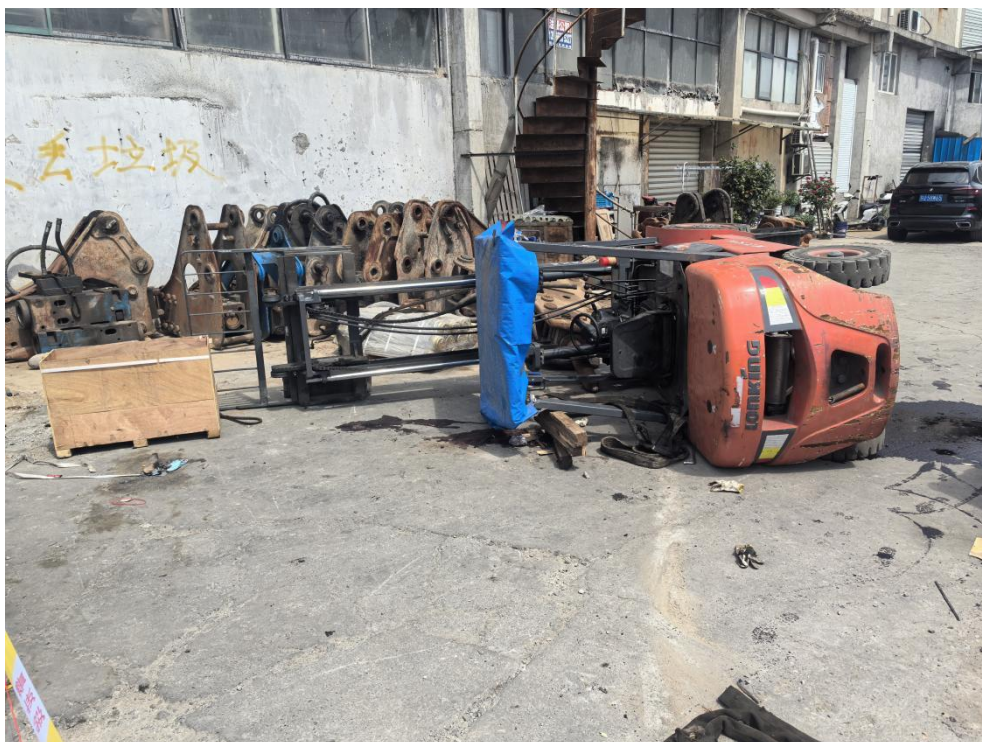
图二 现场概况图

事故发生于沪太园区一材料堆场场地上，现场叉车门架和叉齿处于较高提升位置（图二），叉齿到叉车轮胎下沿距离大约 2800mm，叉齿位于门架的最左侧，叉齿上挂一吊带，吊带长 1600mm。

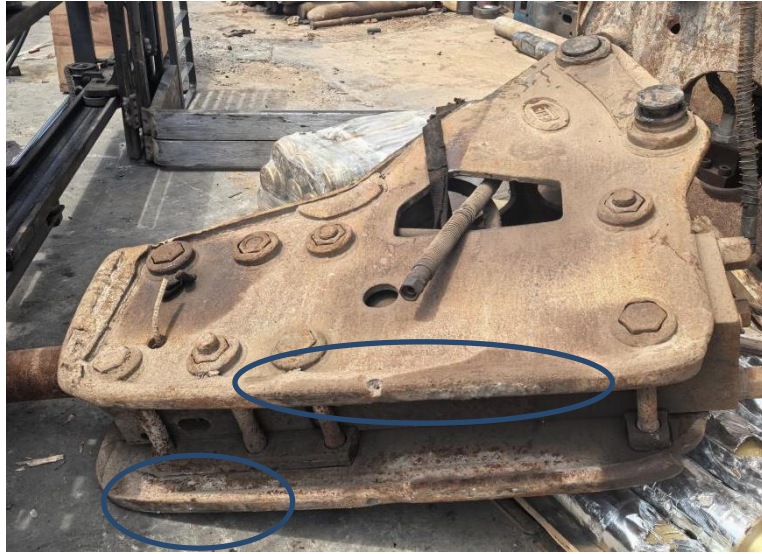
图三 载荷破碎锤底部刮擦的痕迹

现场检查发现吊运载荷破碎锤的底部有在水泥地面被拖拽而留下的刮擦痕迹（图三）。

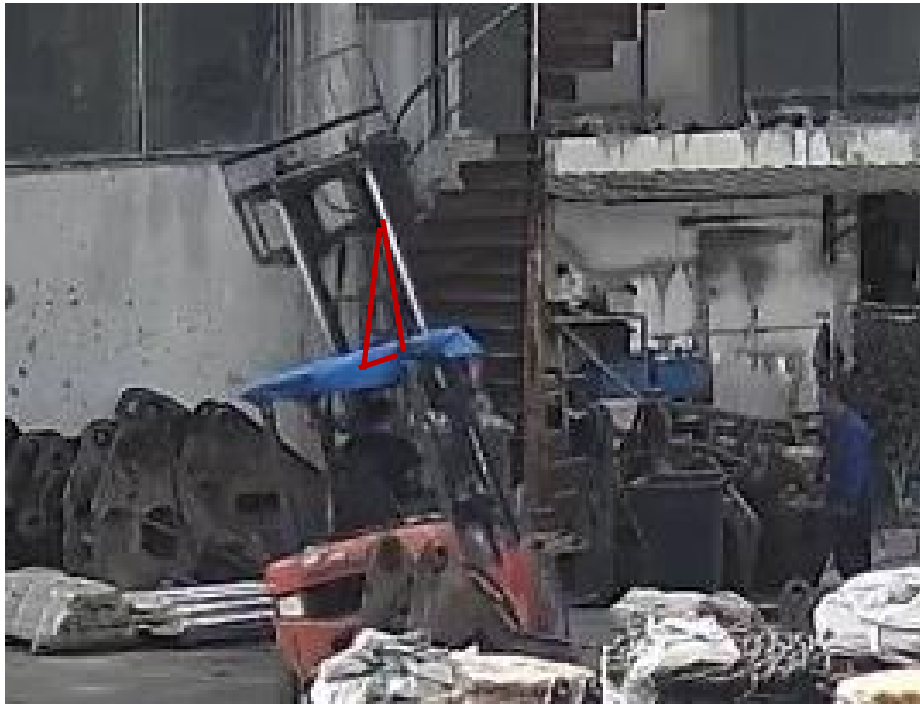
图四 视频截图偏斜的吊带

从事故发生时的视频资料可见，司机驾驶叉车将门架起升至最高位置，利用吊带吊起载荷，先驾驶叉车向前行驶；然后叉车有一短暂停留，此时叉车门架和叉齿向下回缩一段距离，此时载荷有在地面拖拽的可能；接着司机驾驶叉车一边后退一边向左边变向，由于载荷的拖拽，吊带发生了向左侧明显偏斜，根据视频截图，吊带偏斜的角度超过了 30 度（见图四）。

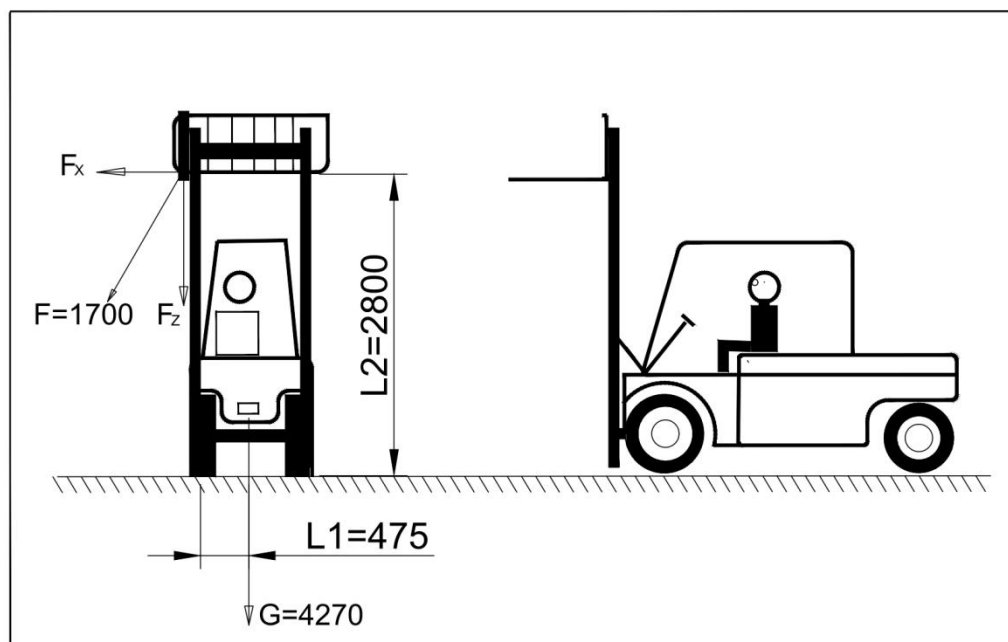
图五 叉车受力示意图

根据现场勘察和收集的数据，叉车自重为 4270kg，叉车前轮轮距为 1150mm，吊运的载荷重 1700kg，叉齿当时起吊高度为 2800mm，叉车受力示意图见图五。

叉车的抗倾覆力矩为  $M_{\text{抗倾覆}} = G * L_1 = 4270 * 0.475 * 9.8$   
 $= 202825 \text{ (N. M)}$

载荷拖拽产生的倾覆力矩为  $M_{\text{倾覆}} = F * L_2$   
 $= 1700 * \sin(30^\circ) * 2800 * 9.8 = 238000 \text{ (N. M)}$

计算可得： $M_{\text{倾覆}} > M_{\text{抗倾覆}}$

由于载荷的拖拽，使得叉车行驶过程中收到了水平侧向拉力，又由于叉车叉齿处于较高位置，产生了很大的侧向倾覆力矩，倾覆力矩超过了叉车侧向抗倾覆力矩，导致叉车向左侧倾覆，由于司机驾驶叉车过程中没有按要求系好安全带，叉车处于倾覆的临界状态时由于没有安全带的束缚，本能跳车，但没有及时逃离危险空间，被叉车护顶架挤压于地面，导致本次伤亡事故的发生。
